RELAZIONE TECNICO ILLUSTRATIVA

RELAZIONE TECNICO ILLUSTRATIVA E PROGRAMMA DI ESECUZIONE DEGLI INTERVENTI

PEBA

ARCHIVIO DI STATO

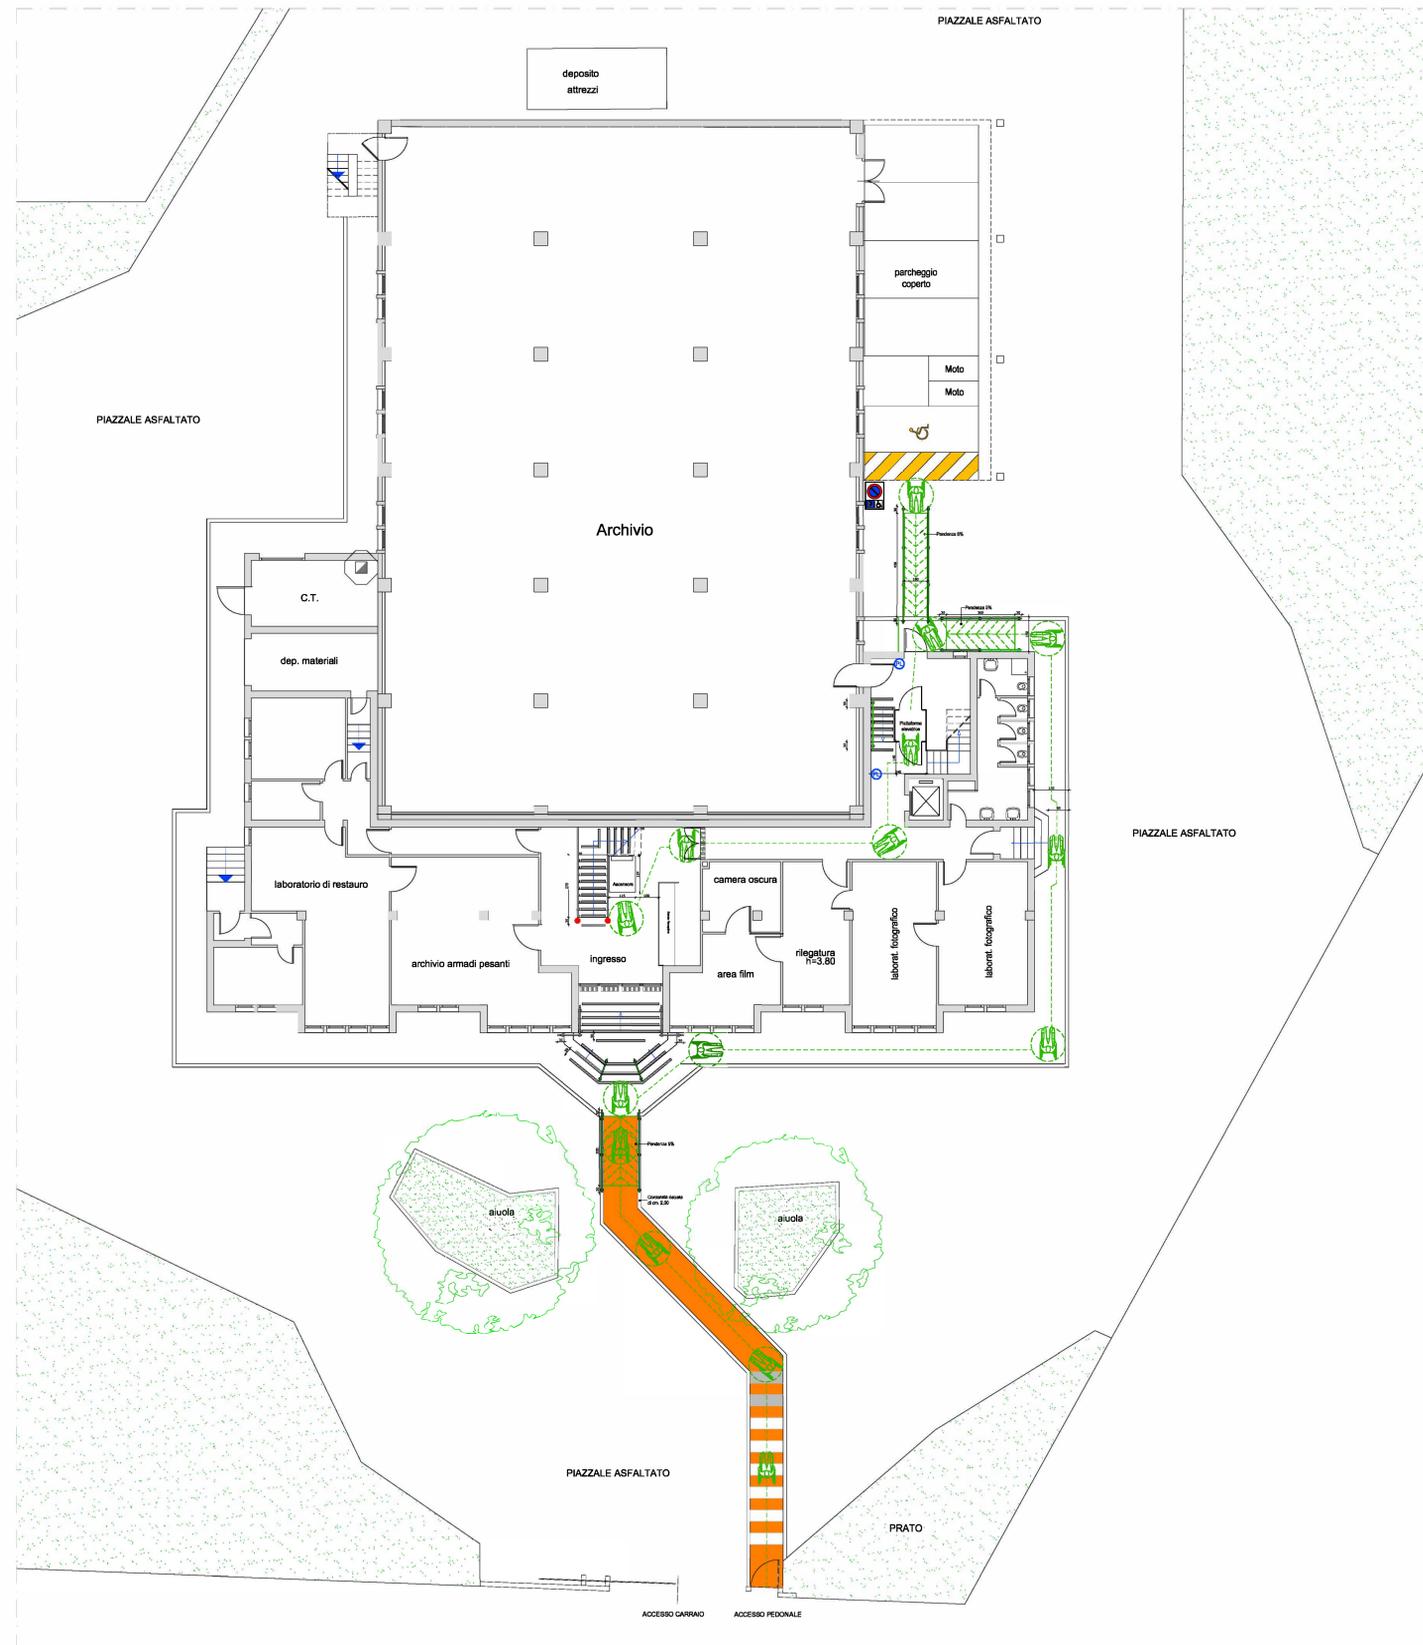
Planimetria esterna - progetto

- lavori di pavimentazione;
- individuazione di percorso pedonale con pigmento arancione, lavorazione stampata e posa di cordone ad un'altezza di massimo cm. 2,00 dalla quota stradale quale delimitazione del percorso stesso;
- getto in cls armato;
- realizzazione di massetto in cemento compresa rete elettrosaldata;
- sistemazione di chiusini e prese;
- verifica dei sottoservizi esistenti;
- segnaletica verticale ed orizzontale;
- allungamento di corrimano e posa di nuovi;
- rampe di accesso;
- sistemazione pavimentazione marciapiede ad est.

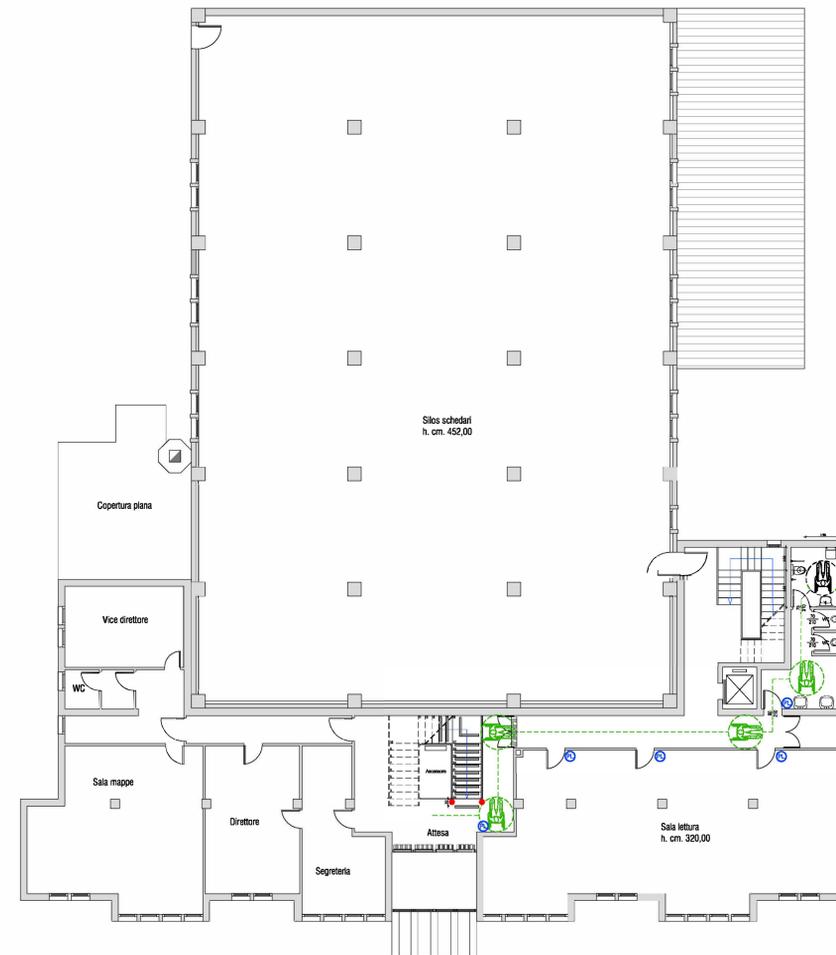
Pianta piano primo - progetto

- posa di serigrafie sulle superfici vetrate quali porte di ingresso, serramenti fissi a terra, ecc...;
- sostituzione pulsanti accensione e spegnimento luci con luce spia;
- nuovo servizio igienico dedicato;
- nuova piattaforma elevatrice nel vano della scala centrale.
